## PERAWATAN ROTOR TURBIN DENGAN KALIBRASI KESETIMBANGAN

**Yasir Amani**

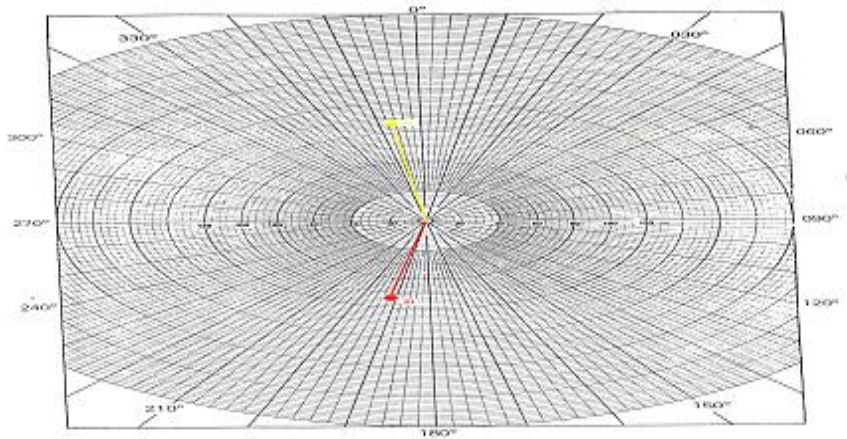
Gambar 3.1 Vektor Unbalance (sumber : data penelitian)

Nilai- nilai di atas ditunjukkan dalam bentuk vektor yang berupa garis lurus yang penulis bedakan warna untuk plane I dengan plane II

Dapat dilihat unbalance massa masih terlalu besar dari yang diizinkan. Proses koreksi pembuangan dari pada penambahan massa dengan pertimbangan waktu dan tempat koreksi. Setelah sudut telah diketahui dapat dilakukan pembuangan dengan cara digrinding secara berlahan sedikit demi sedikit dalam hal ini perlu ketelitian. Rotor diputar sampai mencapai kecepatan 560 rpm.

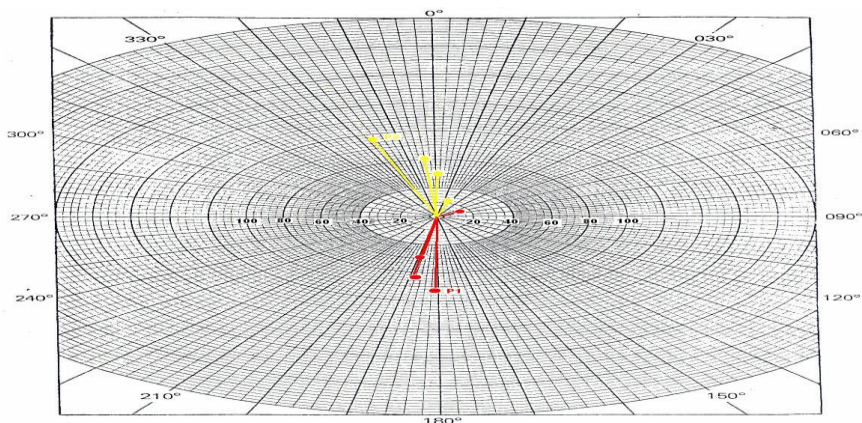
Gambar 3.2 Perubahan Vektor(sumber: data penelitian)

Dilihat unbalance massa masih terlalu besar dari yang diizinkan, dan perlakuan selanjutnya apa dengan penambahan atau pengurangan massa, kemudian dari sudut yang didapat di grinding secara berlahan dan hati-hati sampai mencapai kecepatan 560 rpm.

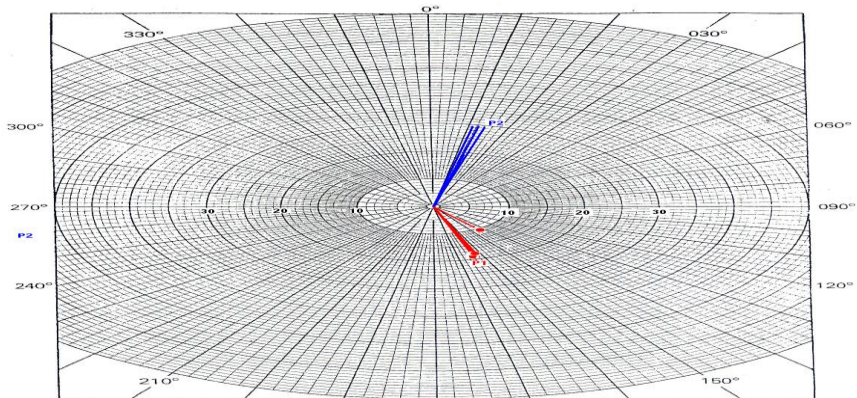
Gambar 3.3 Perubahan Vektor II (sumber : Data penelitian)

putaran sampai kestabilan didapatkan. Ini dapat dilihat dari angka-angka penunjukan dari layar monitor, yang apabila di vektorkan akan terlihat seperti gambar 3.3, dengan hasil ini masih terlihat jauh dari titik pusat. Ditahap ini juga akan dibuang massa yang telah ditentukan agar dapat mencapai nilai nol.

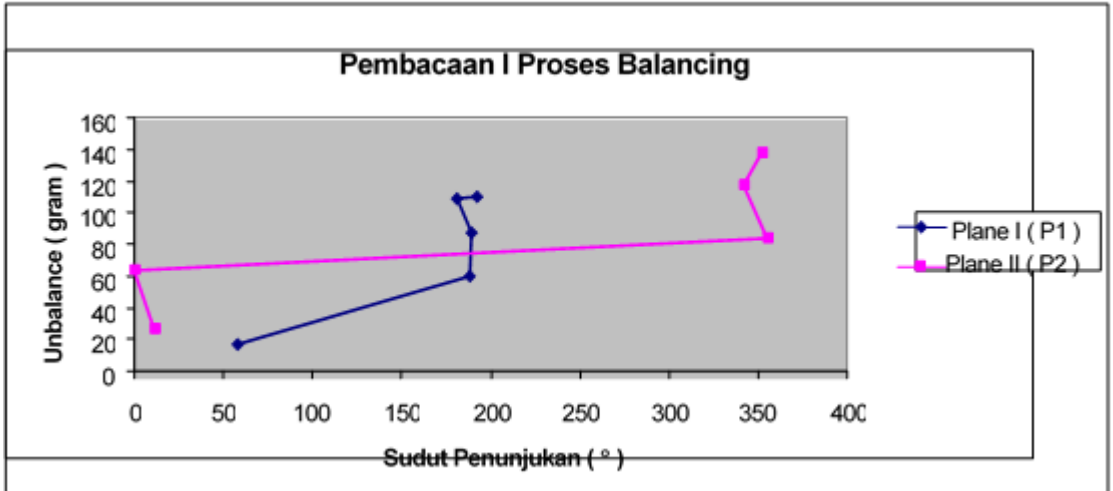
Gambar 3.4 Pembacaan I dalam proses balancing

Terlihat bahwa ada penurunan titik menuju titik pusat (0), dengan P1 = 110 gr dengan sudut 192° dan P2 = 137.8 dengan sudut 353°, ini merupakan titik tertinggi sebelum terkoreksi dan P1 = 16.9 dengan sudut 58° dan P2 = 26.3 dengan sudut 12° merupakan titik terendah setelah terkoreksi pada tahap pertama. Cara digerenda pada titik yang ditunjukkan oleh monitor. Rotor berlahan-lahan diputar dengan menaikkan kecepatan mencapai 500 rpm selama beberapa menit dan distop, lalu diulang lagi sampai beberapa kali.

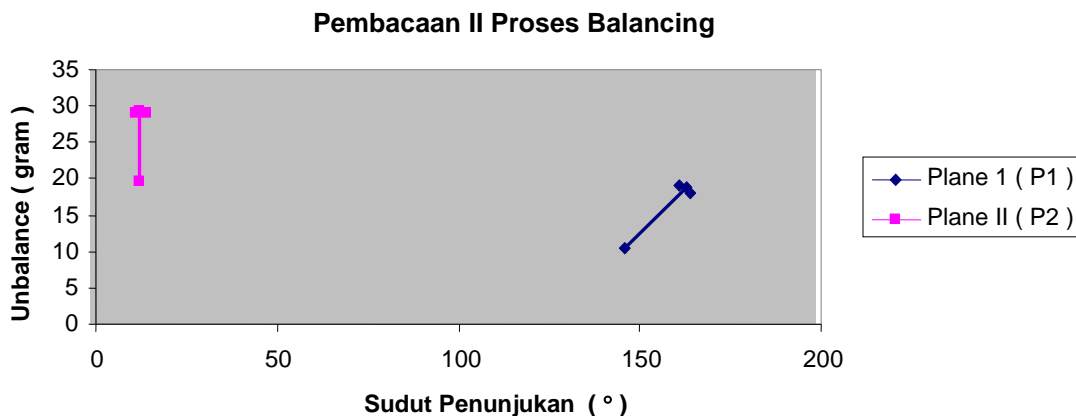
Sumber : Hasil pengolahan data  
Gambar 3.5 Pembacaan Perlakuan II

Gambar 3.5 dari data pengamatan tanggal 13/02/2008 dapat dilihat P1 = 18.1 gr dengan sudut  $164^{\circ}$  dan P2 = 29.1 gr dengan sudut  $14^{\circ}$  mengalami penurunan, sedangkan untuk P1 = 10.5 gr dengan sudut  $146^{\circ}$  dan P2 = 19.6 dengan sudut  $12^{\circ}$ . Kedua-dua nilai terkoreksi (plane) masih belum mendekati titik 0 ini juga masih perlu dibuang berat dari ketidak unbalance dari rotor. Bagian dibuang harus mengikuti titik yang ditentukan oleh alat balancing yaitu point yang ada pada layar monitor. Dalam hal ini semakin mendekati dari standart rotor repair.

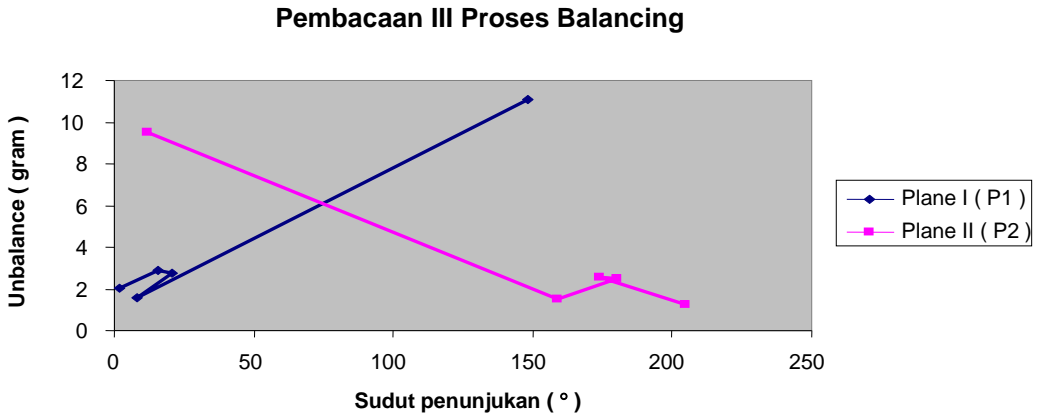
Sumber : Pembacaan Alat Vibrasi  
Gambar 3.7 Getaran akibat unbalance

Grafik penunjukan kerusakan yang diakibatkan unbalance dan kerusakan terjadi pada bantalan (bearing). Untuk nilai terkecil dan dibawah sisa unbalance yang di izinkan yaitu P1= 2.05 gr dengan sudut  $2^\circ$  dan P2= 1.22gr dengan sudut  $205^\circ$ . Membalance suatu benda berputar mutlak yang diperhatikan adalah massa dari dari unbalance harus kecil.
