## PERAWATAN ROTOR TURBIN DENGAN KALIBRASI KESETIMBANGAN

**Yasir Amani**

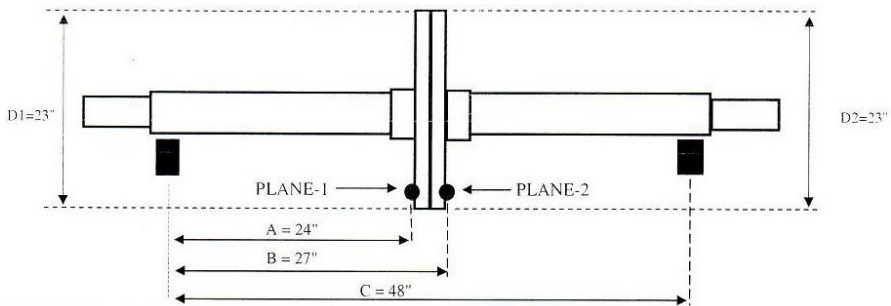
Gambar 1.1 Diameter rotor ( $D1$ ) dan ( $D2$ ) = 23 in, berat rotor ( $W$ )= 242 lb, kecepatan rotor balancing ( $N$ ) = 567 rpm
